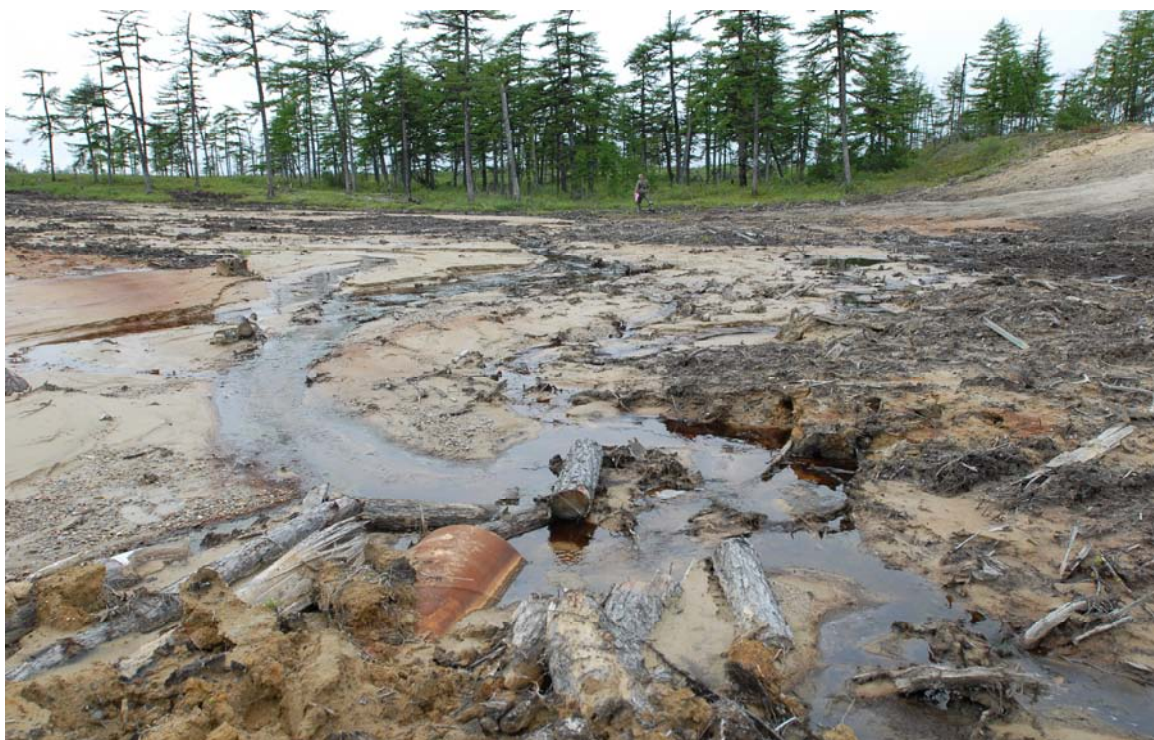
カラフトアオアシシギの生息する湿原、沢への土砂の流入
この場所はサハリン1のパイプライン(既設)と並行してサハリン2のパイプライン敷設準備が行なわれて行われている。

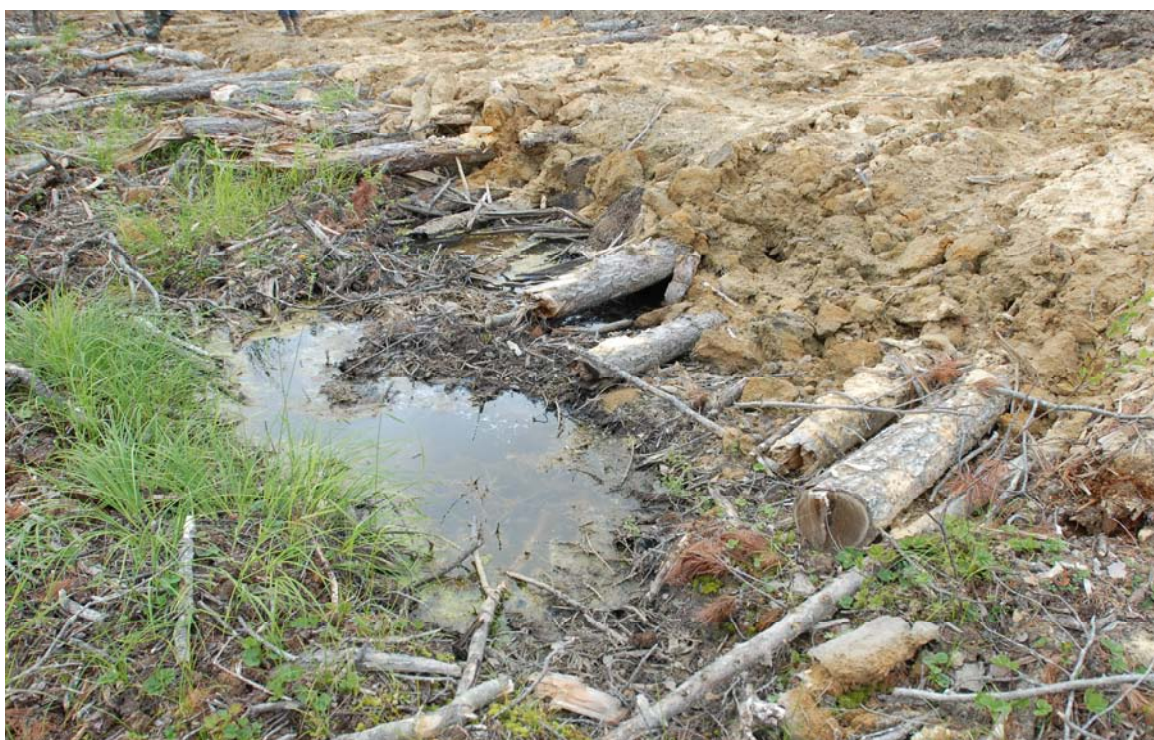
カラフトアオアシシギの生息する湿原、沢への土砂の流入

サハリン2のパイプライン敷設準備のため、重機用のアクセス道路が川を横断して作られている。
これは沢に丸太を並べ土砂を被せた簡単なもので、沢内に土砂の流入が認められる。

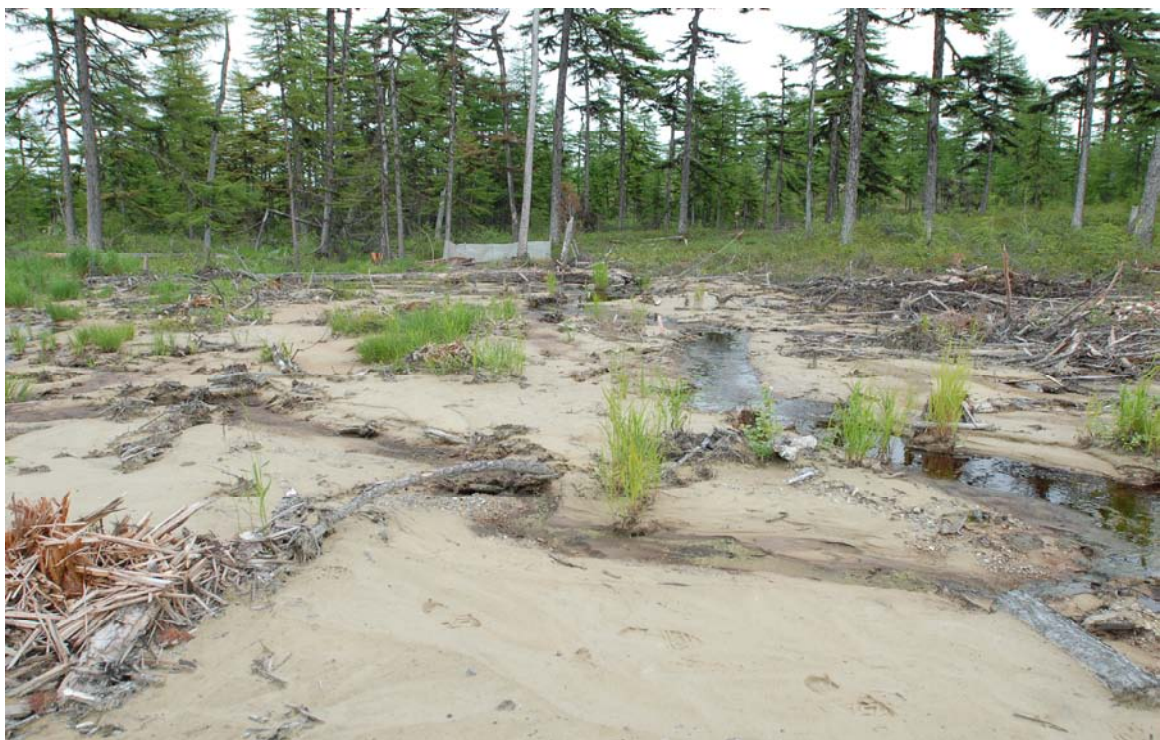
カラフトアオアシギの生息する湿原、沢への土砂の流入
土砂をせき止めるためのビニールシート(奥の白い布壁)が認められるが、役に立っていない。

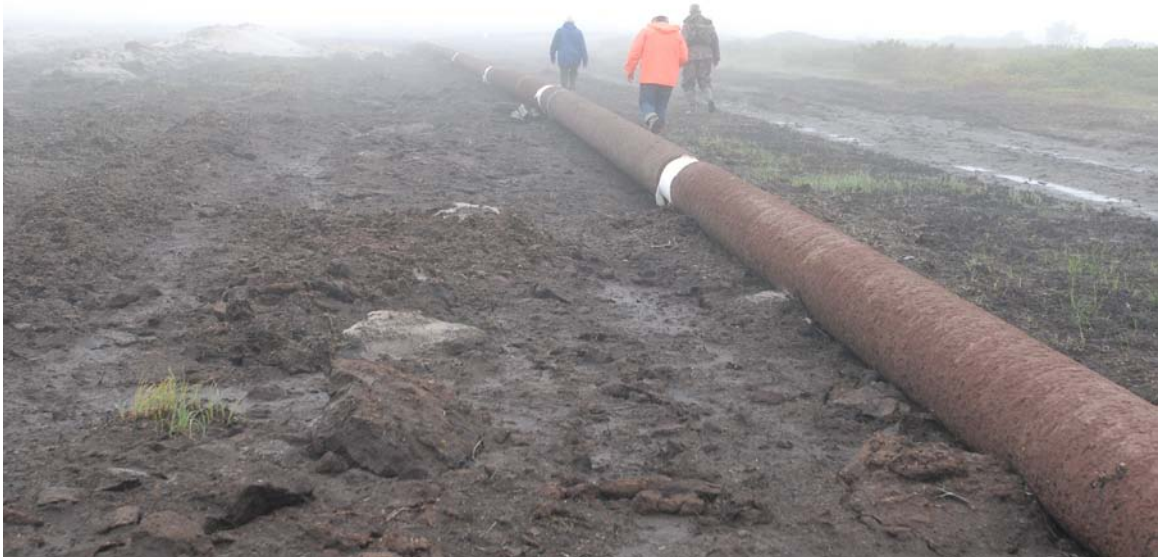
ハマシギ固有亜種などが生息する脆弱な湿原を横断するパイプライン

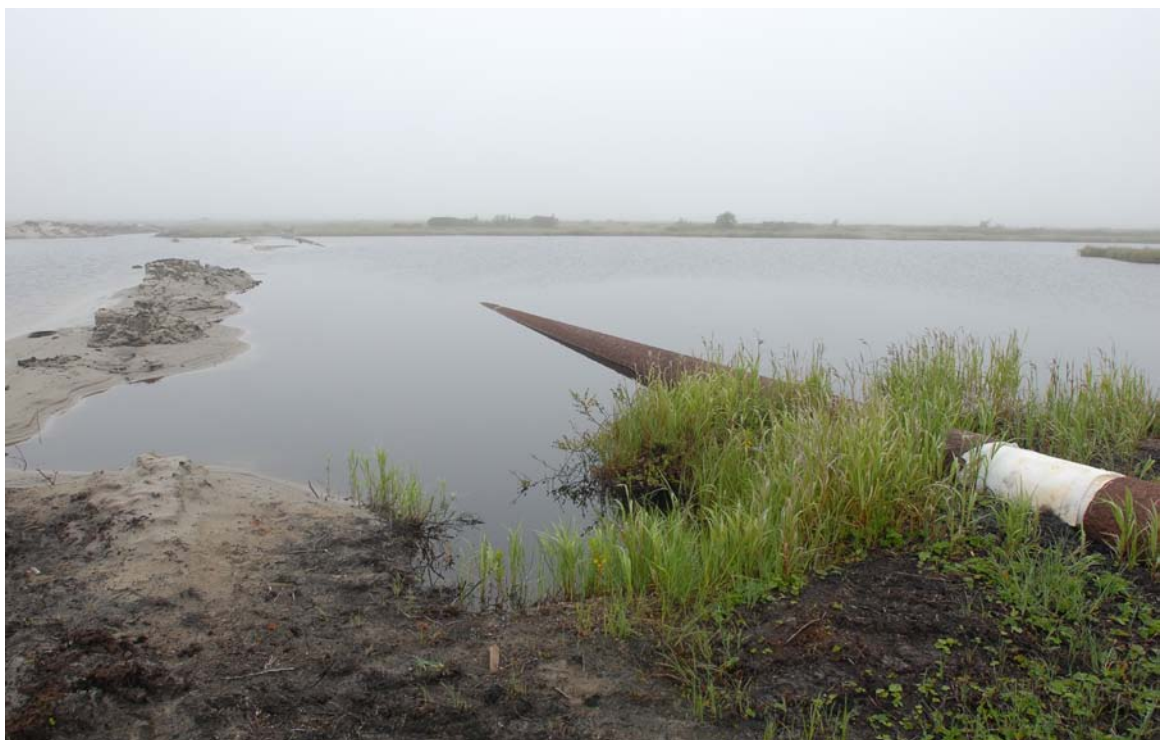
ハマシギ固有亜種などの生息する脆弱な湿原を横断するパイプライン
4本のパイプはいくつもの小さな湖沼を横断する。凍結と解凍を繰り返す脆弱な地形はパイプラインは、地震などの際に破断する恐れがあると思われる。生物に与える影響は甚大となるであろう。

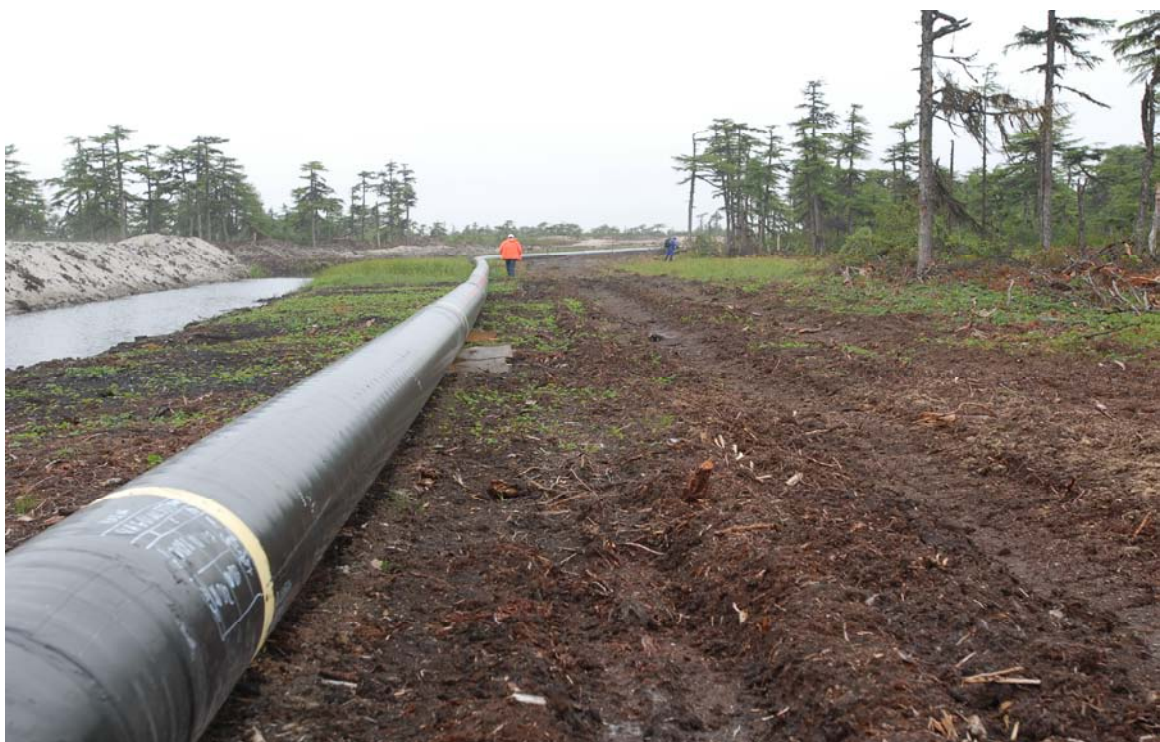
オオワシの繁殖巣(右側)から300mの場所をパイプラインが通る

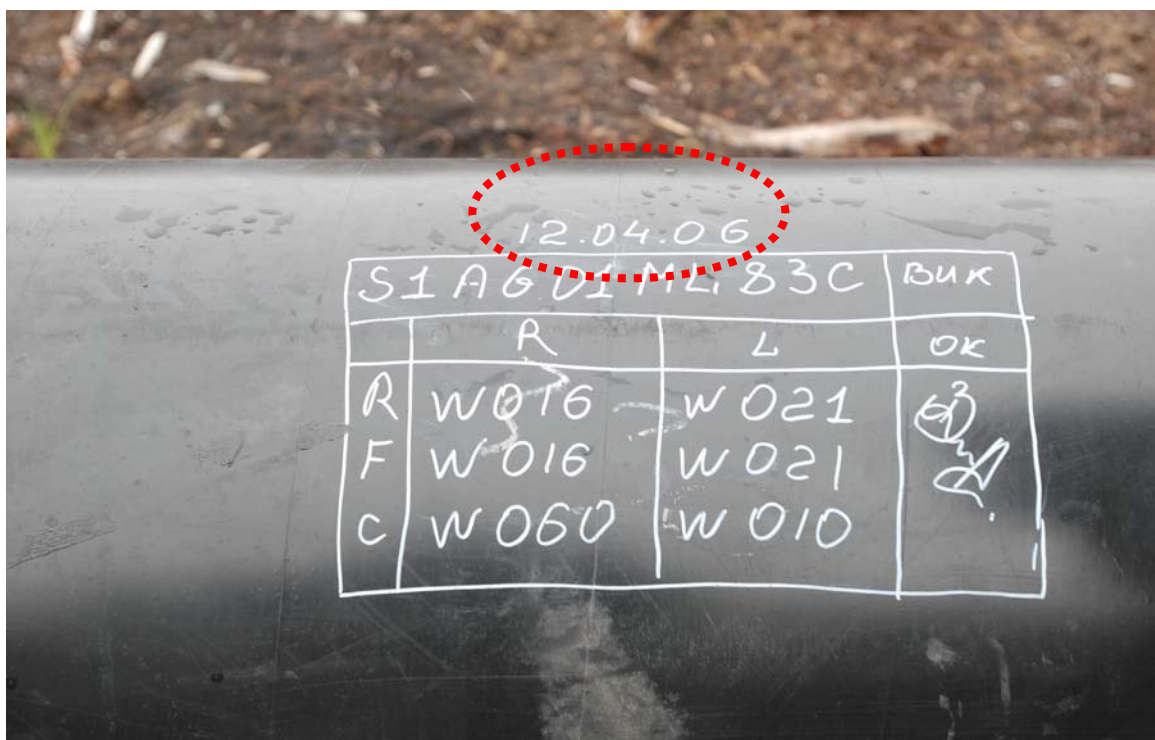
パイプライン工事(補修?)完了年月日はSEICが工事を行わないとしていた
3月15日以降であった。

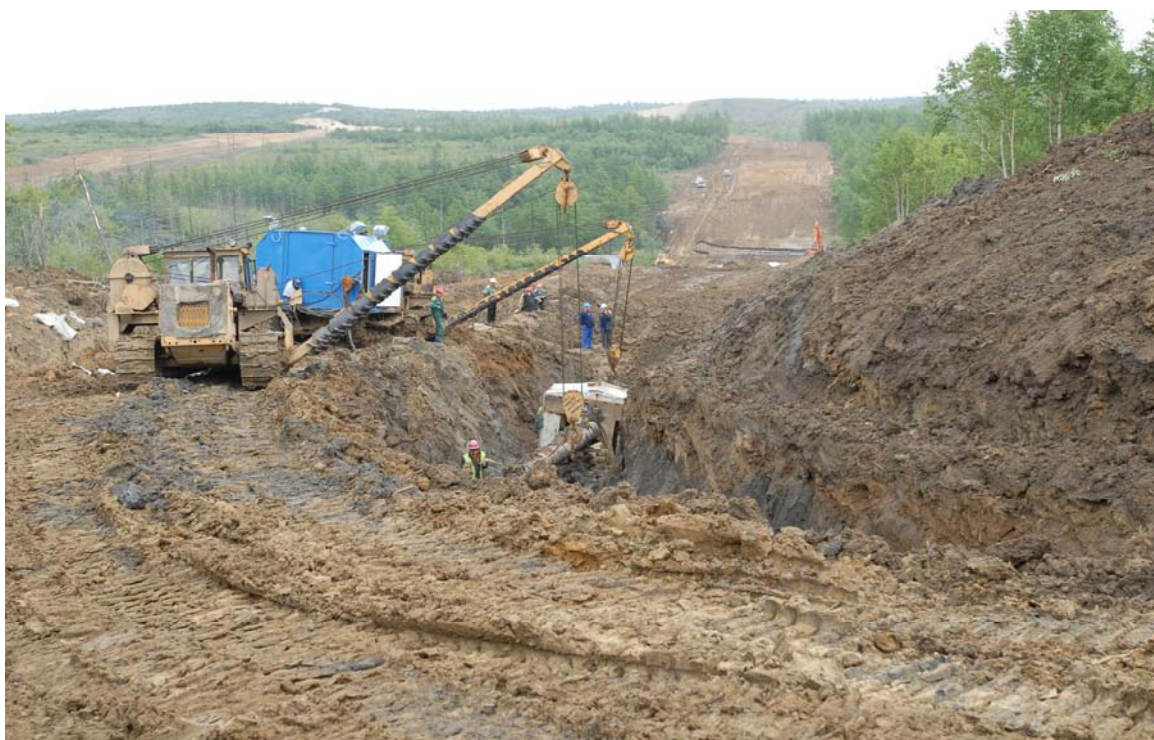
パイプライン敷設工事現場

人の声や重機の騒音、光や振動などによる周辺環境への配慮は認められない。

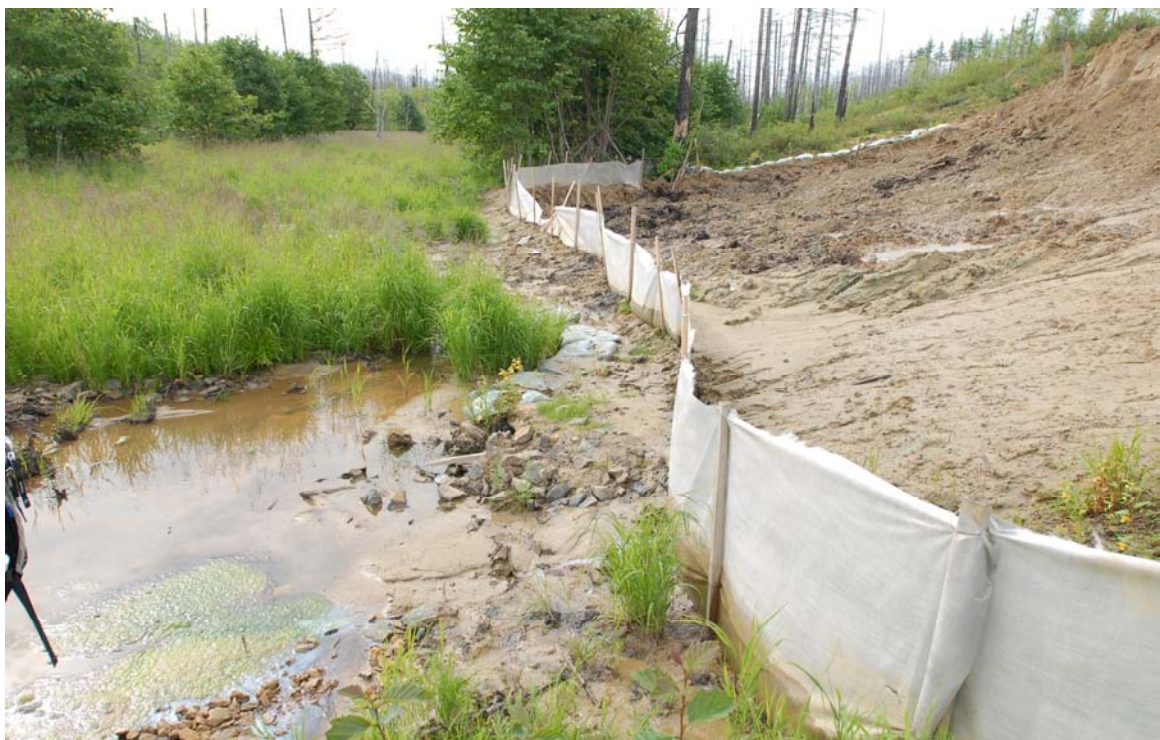
サケ・マス遡上河川の状況

河川への土砂流入対策として、ビニールシート壁が作られているが、流れ込む土砂の勢いが強く完全には阻止できていない。

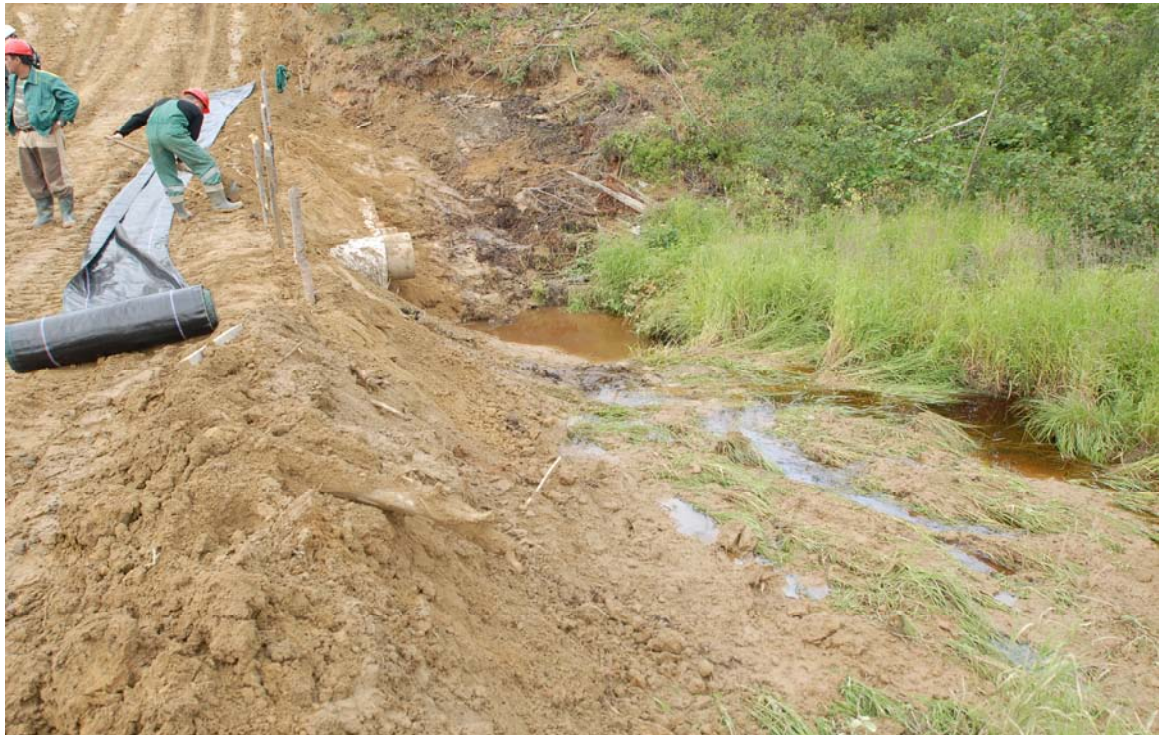
サケ・マス遡上河川と周辺湿原の状況

河川への土砂流入対策であるビニールシート壁は、降雨のたびに土砂によって破壊され(作業員談)、毎回補修を余儀なくされるという。これは降雨のたびに土砂流入が起きている証拠である。

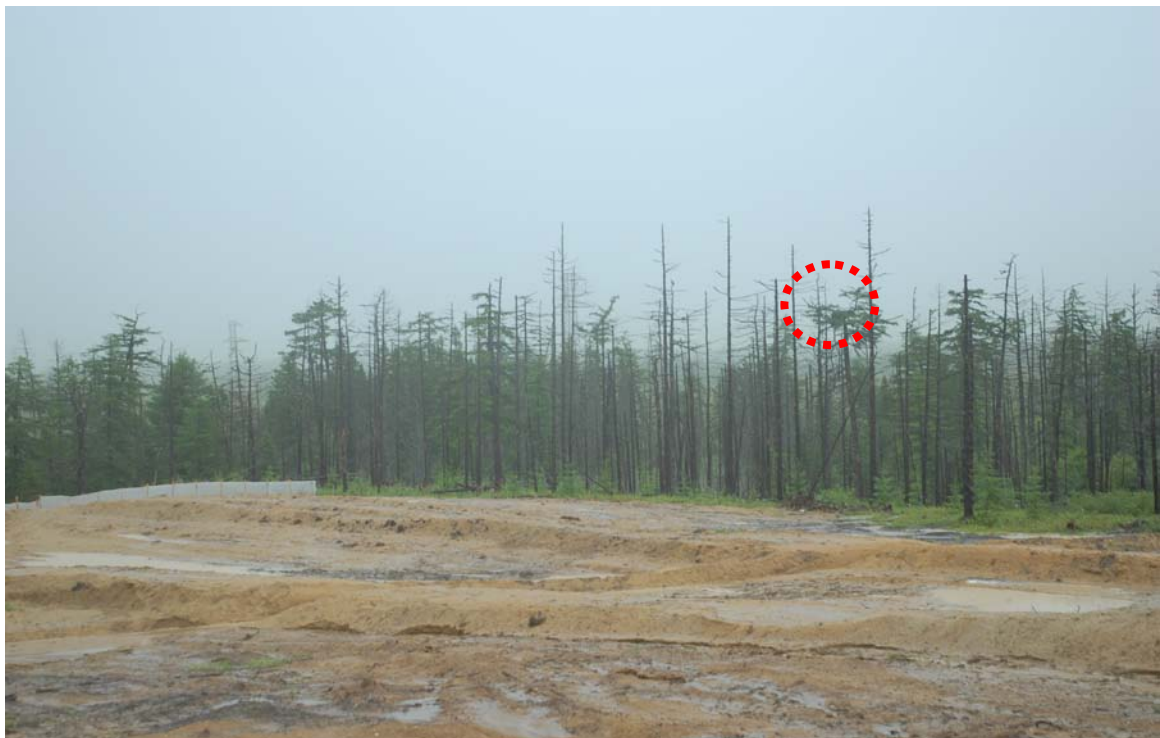
パイプラインから80mの位置に存在するオオワシの巣
パイプラインがサケ・マス遡上河川を横断する箇所直近にオオワシの巣が認められた

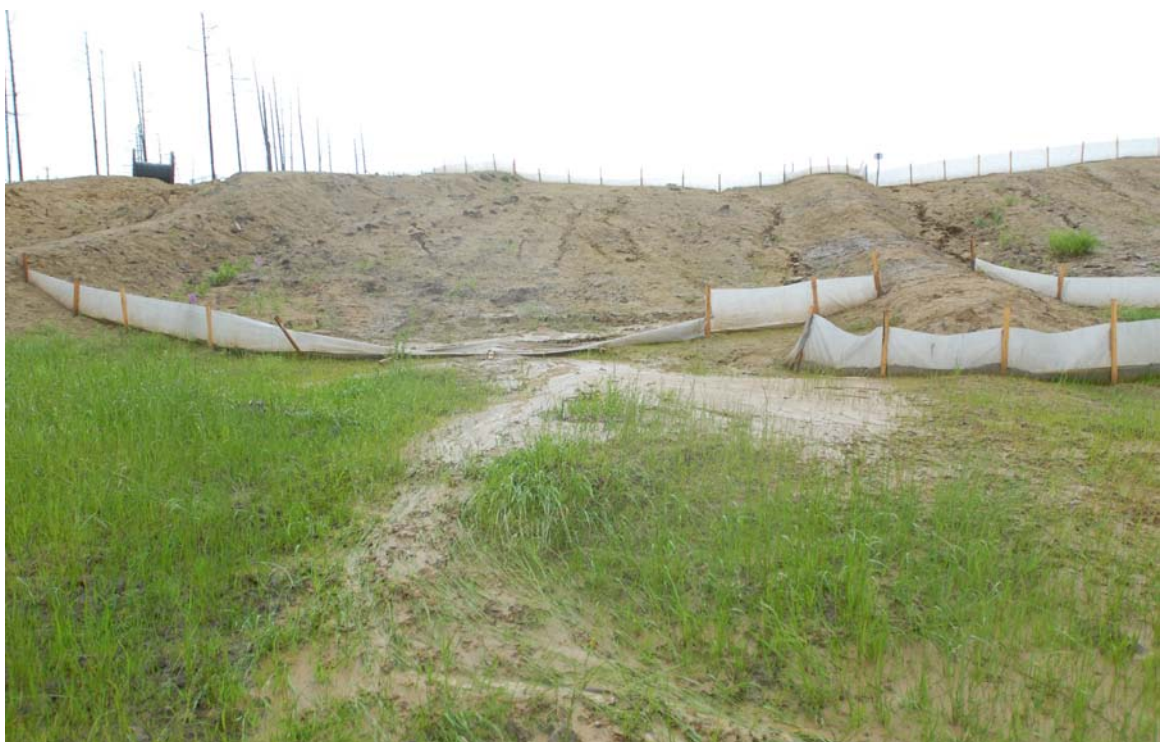
オオワシ繁殖地の直近のサケマス遡上河川で認められる土砂流入
斜面に対する土砂の流出防止策は全く機能していない。

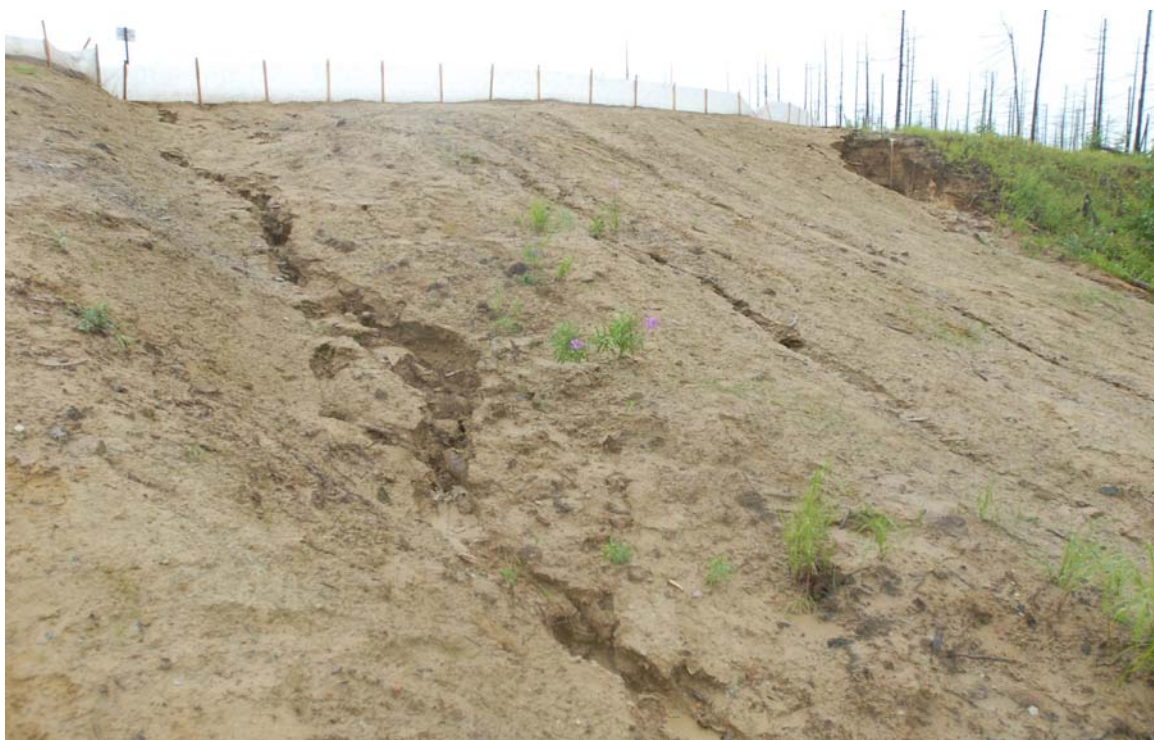
オオワシ繁殖地の直近のサケマス遡上河川で認められる土砂流入
多数の土壤崩壊(エロージョン)が発生している。オオワシの繁殖期中なので、改修工事を行なうことができないと地元担当者はいう。オオワシの巣を回避せずにパイプを敷設したのが根源。

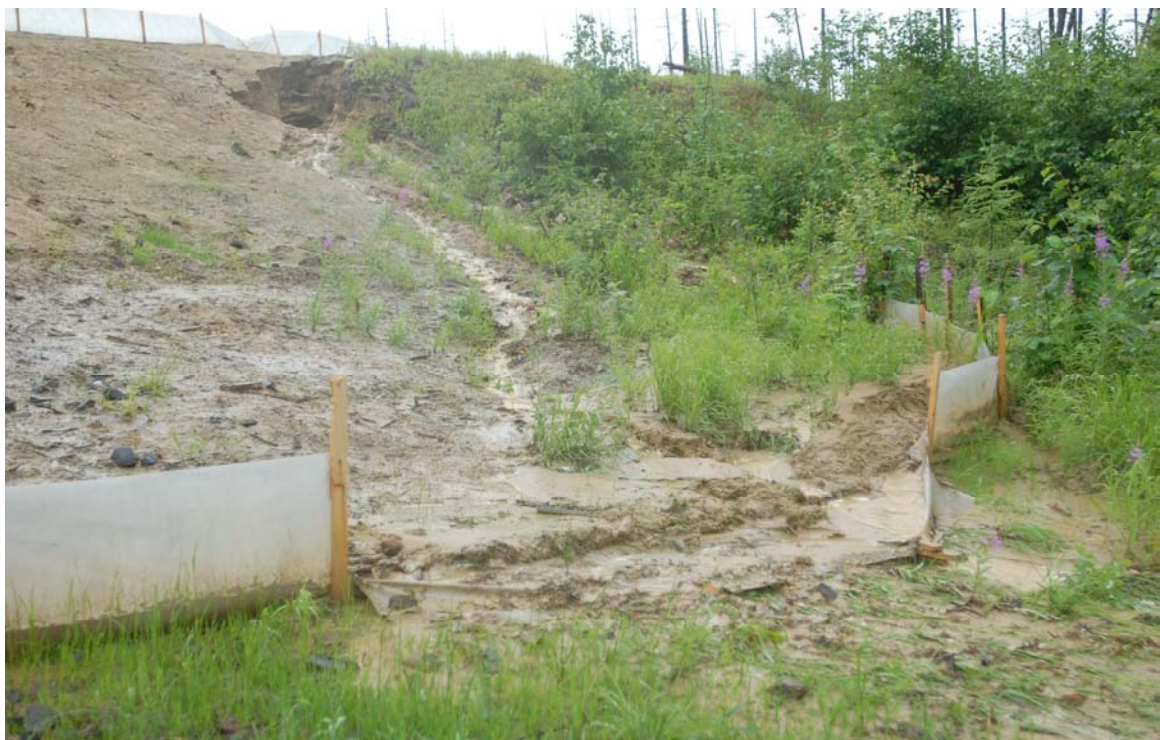
オオワシ繁殖地の直近のサケマス遡上河川で認められる土砂流入
斜面を多量の泥水が流れ、河川に向かう。

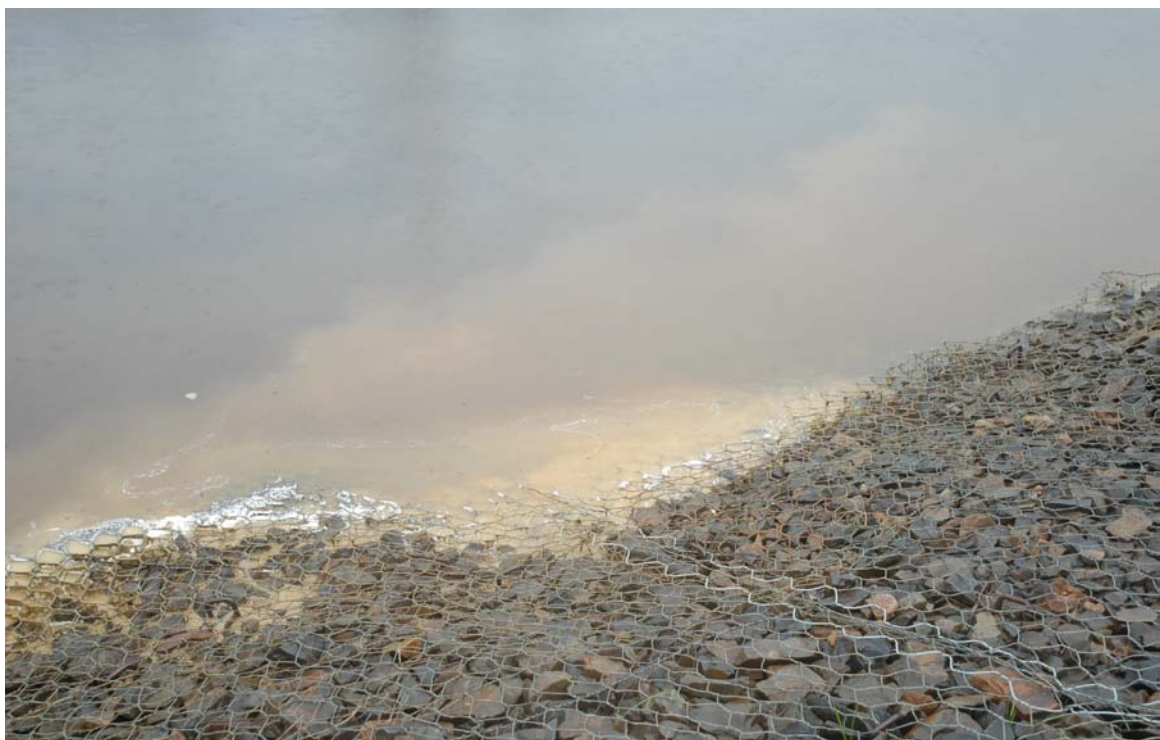
オオワシ繁殖地の直近のサケマス遡上河川で認められる土砂流入
多量の泥水がトミ川に流れ込んでいる。
